海宁市盐官镇城北村省级未来乡村建设  
项目-C区块项目建设地块  
土壤污染状况初步调查报告  
(备案稿)

**项目名称：**海宁市盐官镇城北村省级未来乡村建设项目-C 区块项目建设  
地块土壤污染状况初步调查

浙江瑞启检测技术有限公司受海宁市盐官镇城北股份经济合作社的委托，遵照相关法律法规的要求对海宁市盐官镇城北村省级未来乡村建设项目-C 区块项目建设地块开展土壤污染状况初步调查。

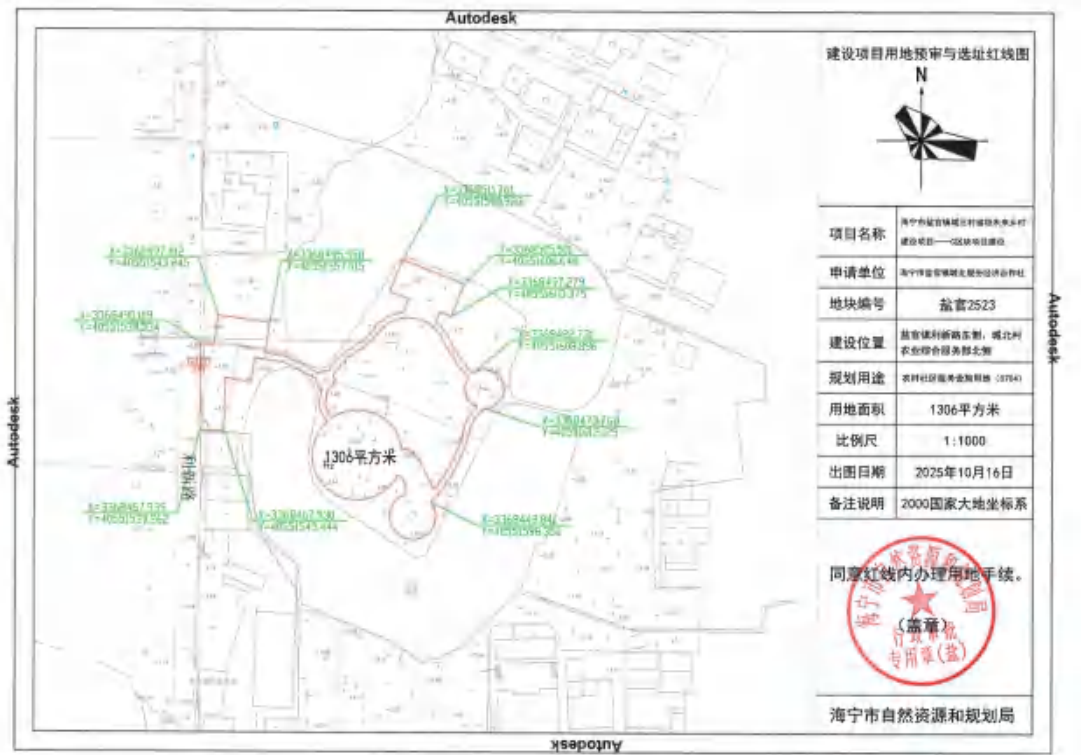
图2.3-1 地块规划红线图

海宁市盐官镇城北村省级未来乡村建设项目-C 区块项目建设地块位于海宁市盐官镇利新路东侧、城北村农业综合服务部北侧，地块总用地面积约 1306 平方米，地块中心坐标东经 120.536947621°，北纬 30.435037390°。地块四至范围：地块东至池塘，南至池塘，西至利新路，北至池塘及荒地，目前地块现状为竹林及荒地，地块历史上为农用地。本项目地块红线范围如图 2.3-1 所示。地块调查范围拐点坐标图见图 2.3-2，地块拐点坐标见表 2.3-1。

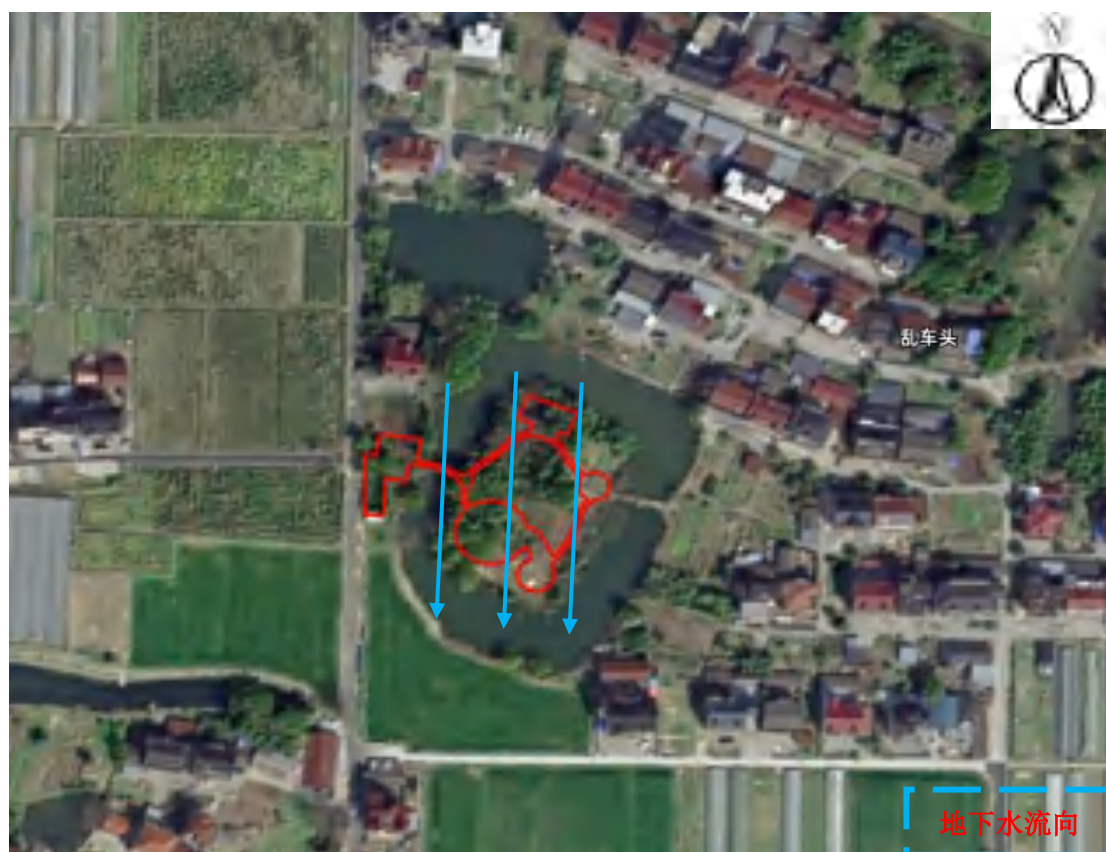
图 3.1-3 调查地块地下水流向示意图

地块四周被池塘环绕，根据本地块现场地势、高程数据及周边地勘资料，调查地块地下水总体流向为北流向南。地下水流向示意图见图 3.1-3。

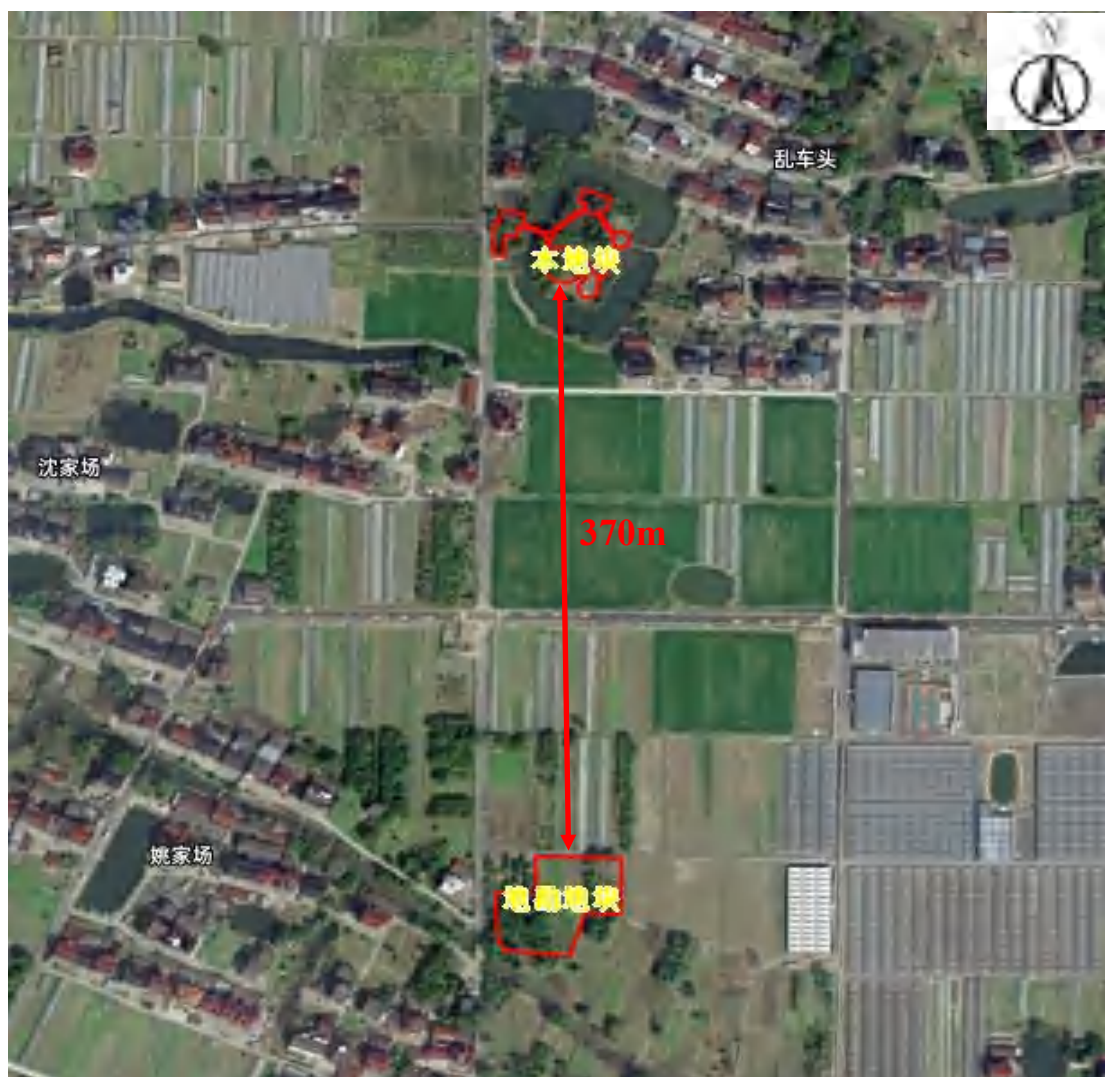
图 3.1-4 本地块与引用地勘地块相对位置图

本次调查引用距离地块南侧约 370 米处的《盐官 2420 城北汪菜基地地勘项目岩土工程勘察报告》（浙江嘉设岩土勘测设计有限公司，2024 年 11 月）的相关信息。该地址勘察位置与本地块临近，地层的地质成因和地质时代相同，结合现场踏勘和资料对比得出两地地层岩性具有相似性，地勘地块与本调查地块的位置关系图见图 3.1-4。

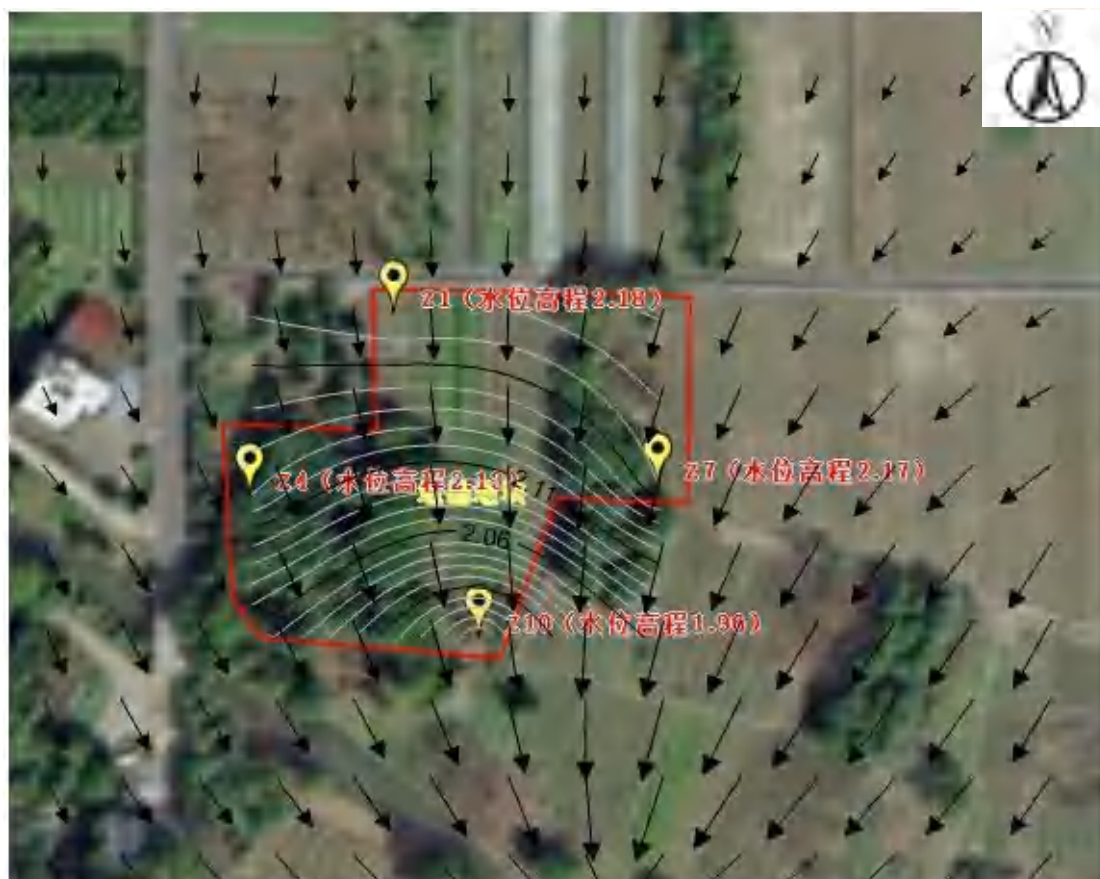
图 3.1-6 地勘地块地下水流向图

根据勘查报告中的部分点位水位高程（详见表 3.1-2），通过 Surfer 软件绘制出地勘地块地下水流向，整体流向为北流向南。地勘地块地下水流向示意图见图 3.1-6。

序号	孔号	水位高程
1	Z1	2.18
2	Z4	2.13
3	Z7	2.17
4	Z10	1.96

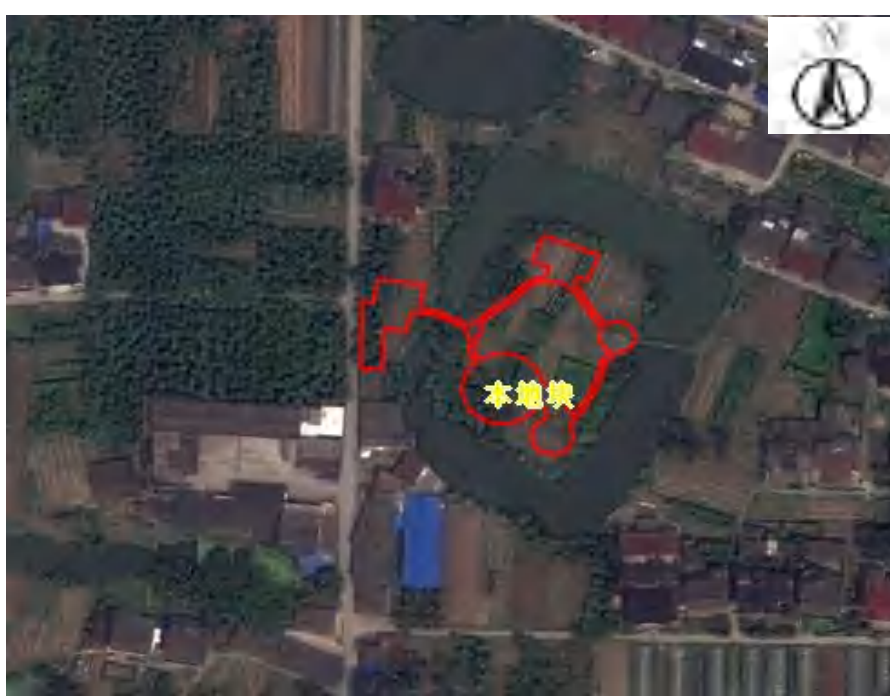
<p>The image is a color aerial photograph from May 2010. It shows the same area as the 2000 image, with agricultural fields and some buildings. The project site is outlined in red and labeled '本地块' (Local Block) in yellow text. A north arrow is in the top right corner.</p>	<p>由2010年5月影像可见，地块内为农用地，少部分区域长有林木，其他无明显变化。</p>

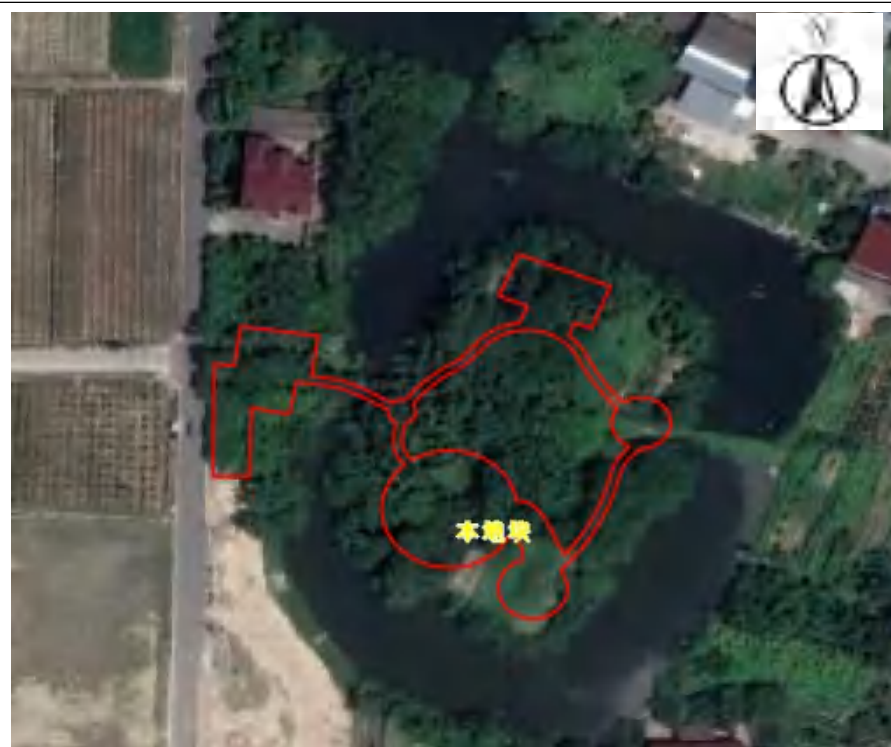
由2021年7月影像可见，地块内基本上被林木覆盖。

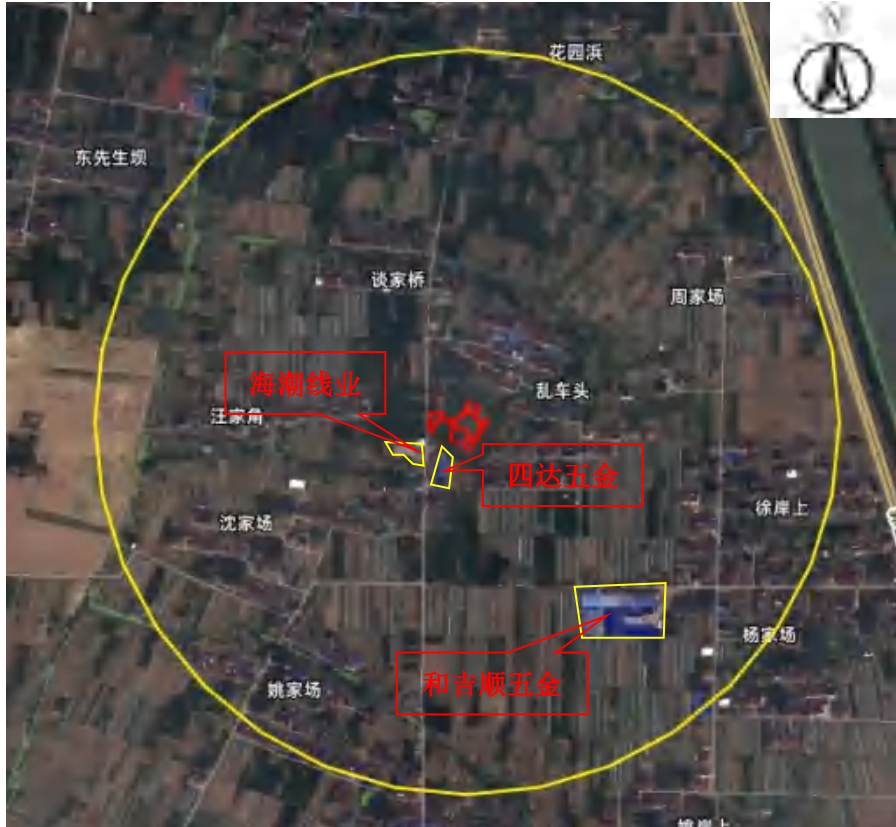
<p>由2012年8月影像可见，地块西南侧约20米建有海宁市海潮线业有限公司和海宁市四达电器五金有限责任公司，东南侧约300米处建有海宁和吉顺五金有限公司，其他无明显变化。</p>

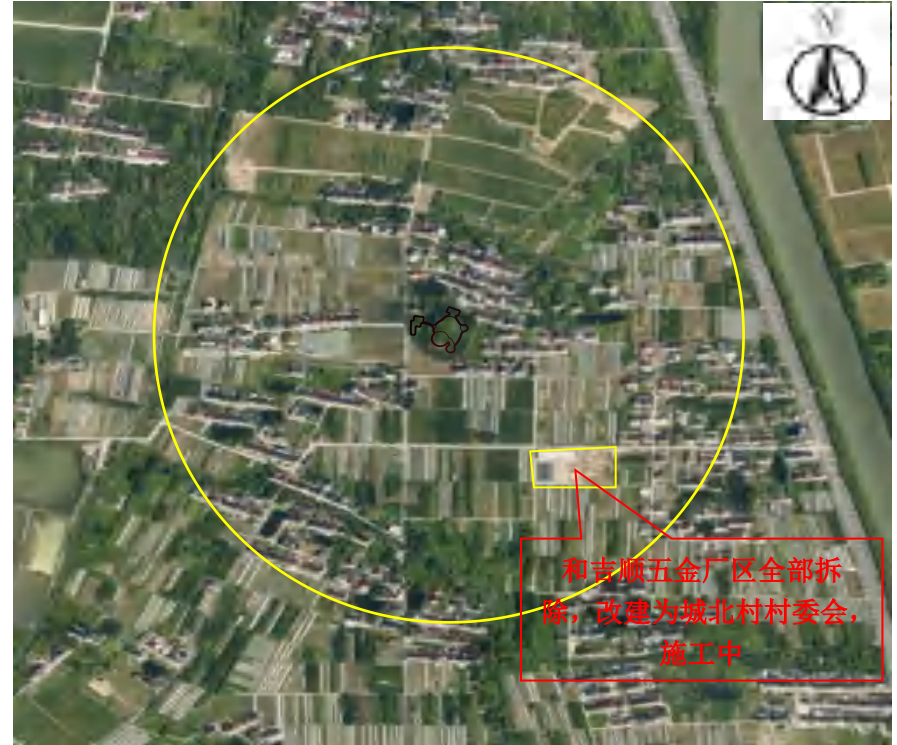
<p>由2022年8月影像可见： 原和吉顺五金厂区全部拆除，改建为城北村村委会，施工中，其余无明显变化。</p>

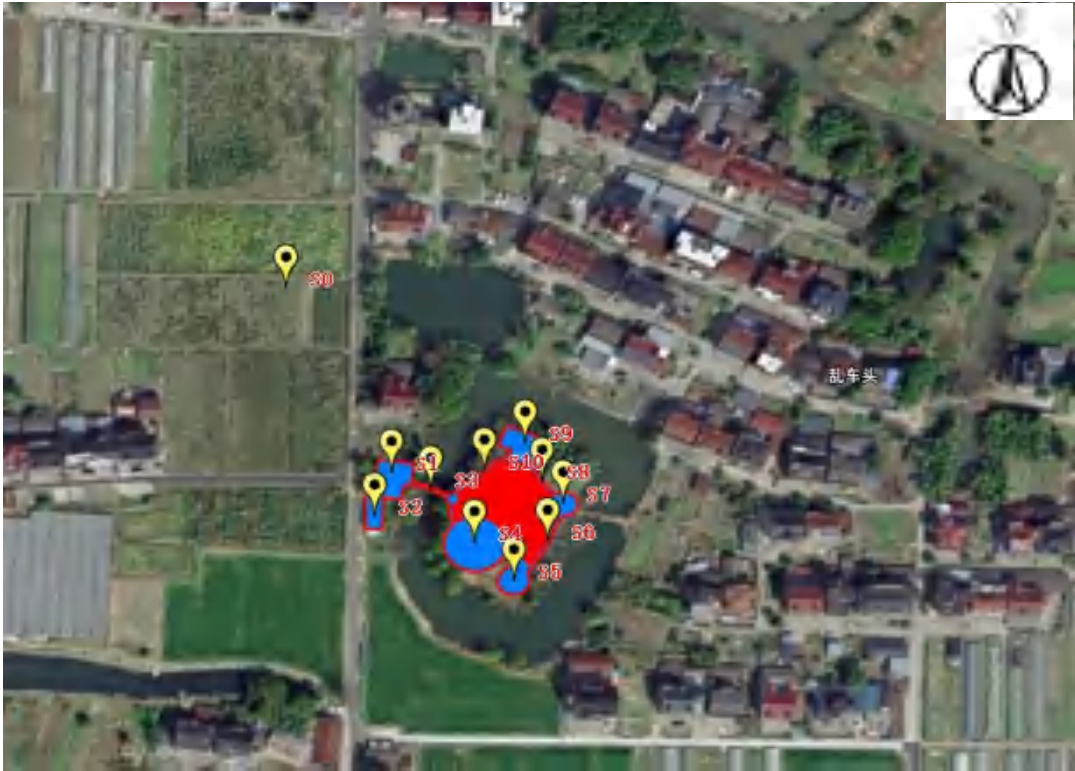
图 5.9-1 地块内及对照点现场快速检测点位图（蓝色区域为本次调查范围）

根据《建设用地污染状况调查技术导则》（HJ25.1-2019），本次布点主要采用系统随机布点法，取表层土样进行快速检测。

本项目在地块内共布设快速检测点位 10 个，地块外布设 1 个对照点，具体点位位置见图 5.9-1 和表 5.9-1，采样深度约 0.2m。
