和合社区家英小区服务设施配套用房
地块土壤污染状况初步调查报告
(备案稿)

调查单位: 浙江环信检测技术有限公司

二〇二五年十二月

项目名称：和合社区家英小区服务设施配套用房地块土壤污染状况初步调查

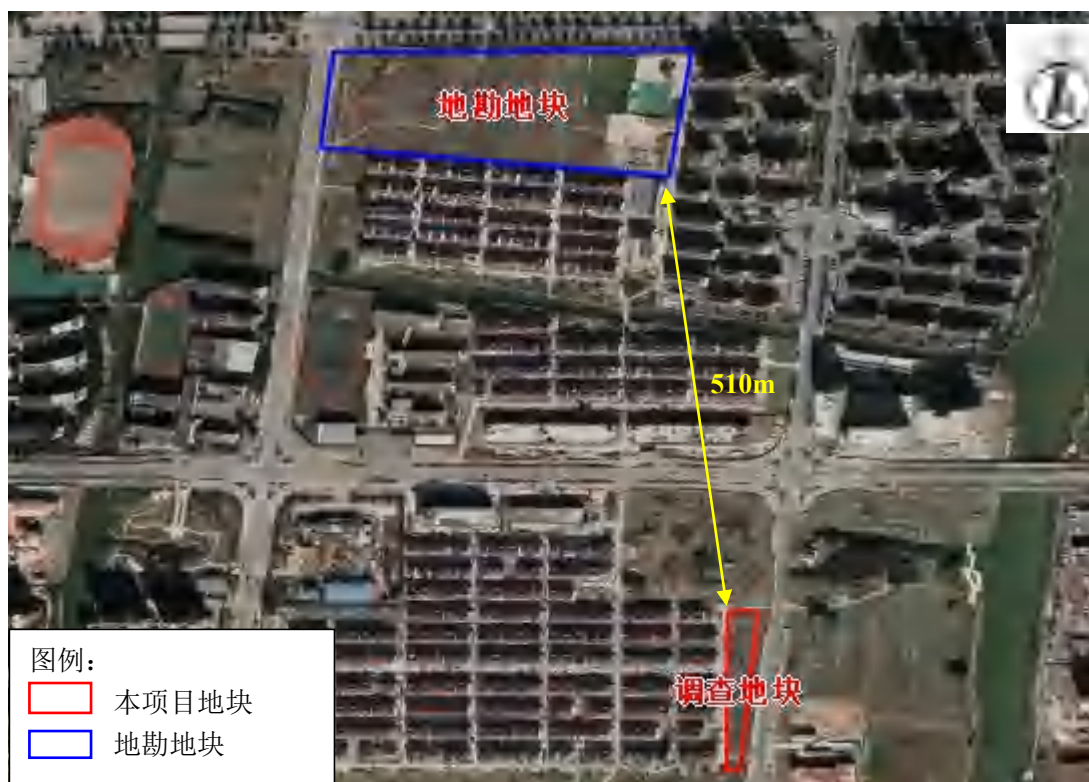
图3.1-3 本地块与引用地勘地块相对位置图

本次调查引用北侧 510m 处的《安置房建设项目（1#农经局南侧地块）岩土工程勘察报告岩土工程勘察报告》（嘉兴市嘉设岩土工程勘察研究所有限公司，2018 年）。该地块勘察位置与本地块临近，地层的地质成因和地质时代相同，结合现场踏勘和资料对比得出两地地层岩性具有相似性。地勘地块与本调查地块的位置关系图见图 3.1-3。

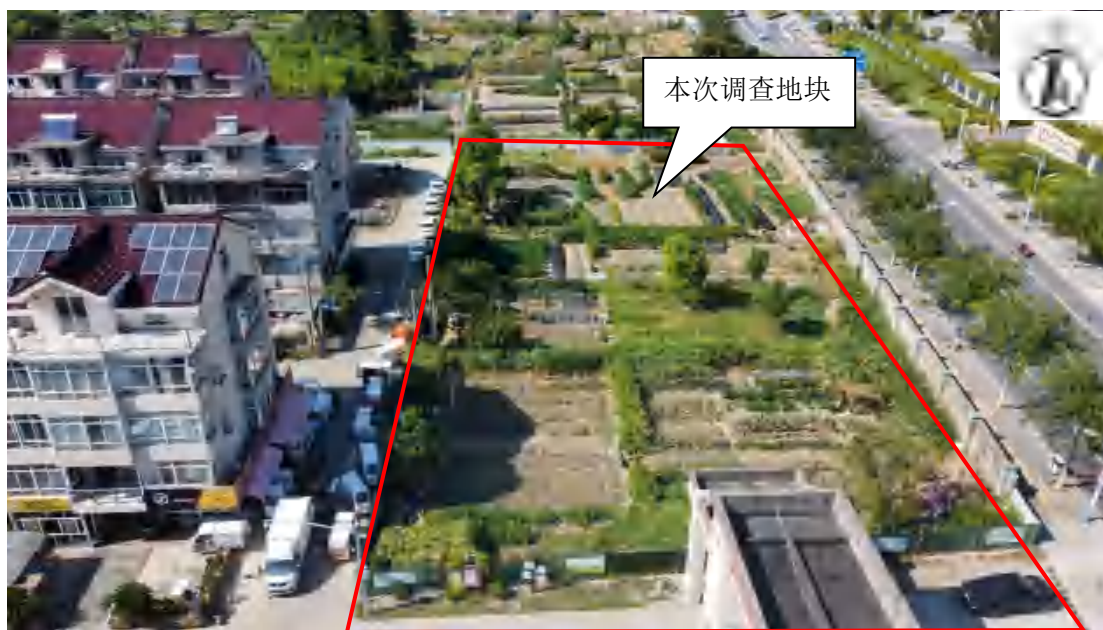
图 3.4-1 地块内现状照片（北侧）

根据现场踏勘显示，地块内为周边居民种植的蔬菜，地块中部为家英小区东门和水泥道路，地块内的土壤未发现异常气味且颜色正常，未发现外来填土，具体现场情况见图 3.4-1，地块内塑料大棚照片见图 3.4-2 所示。

本单位初步调查人员于 2025 年 7 月 16 日对该地块进行了现场踏勘。根据现场踏勘，地块东至子胥路，隔路为嘉善县罗星街道社区街道卫生服务中心、嘉善同欣幼儿园，南至文晖家苑小区，西至家英小区，北至空地，现场土壤无异味，未发现其他外来堆土及废弃物，未发现明显污染痕迹。现场踏勘照片见图 3.4-1。

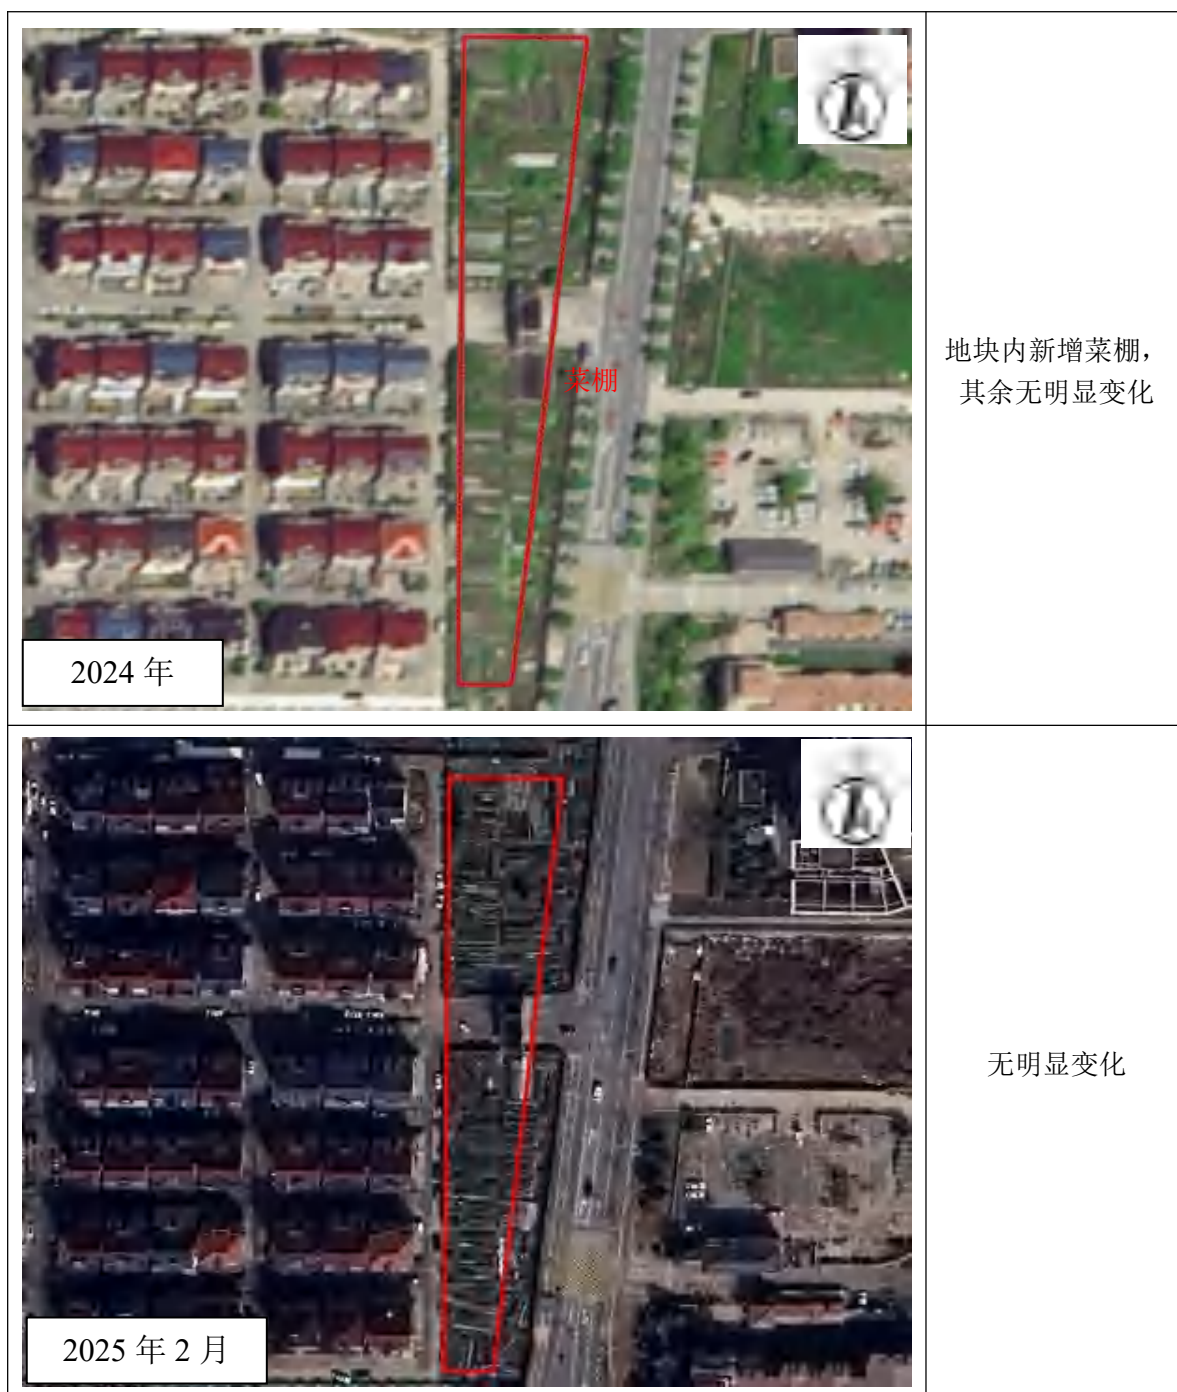
图3.4-2项目地块历史影像图

根据相关人员访谈及历史资料查询,和合社区家英小区服务设施配套用房地块历史上主要为农用地。具体地块历史见表 3.4-1 和图 3.4-2。

<p>2000 年左右</p>	<p>无明显变化</p>
  <p>2010 年 5 月</p>	<p>地块主要用途为农用地，主要种植水稻，地块内建有菜棚，用于种植蔬菜</p>

<p>2012 年 3 月</p>	<p>地块内无明显变化，主要用于农业种植，地块内菜棚部分拆除</p>
  <p>2015 年 8 月</p>	<p>地块内菜棚基本拆除，其余无明显变化</p>

<p>2016 年 11 月</p>	<p>无明显变化</p>
  <p>2018 年 2 月</p>	<p>无明显变化</p>

<p>2019 年 8 月</p>	<p>无明显变化</p>
  <p>2020 年 2 月</p>	<p>地块内修建家英小区东门，铺设水泥道路，其余无明显变化</p>

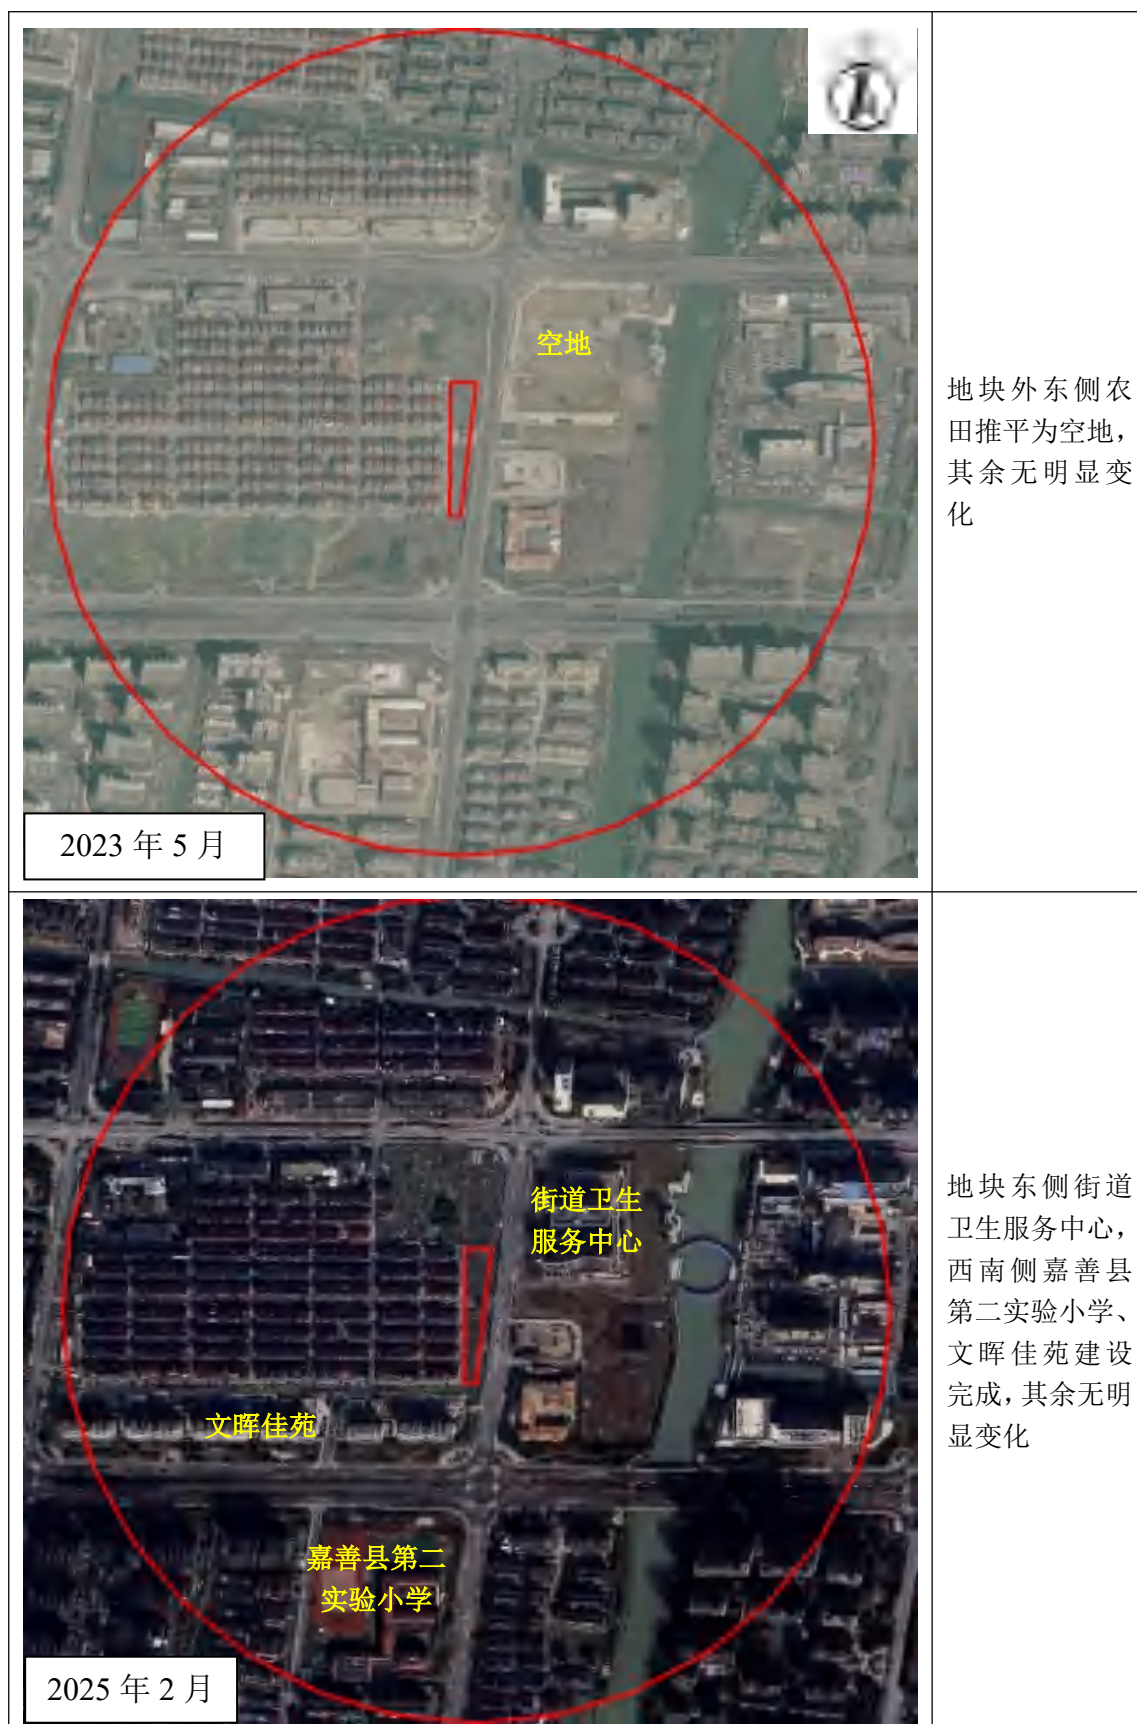
图3.5-2 地块周边500m历史影像图

<p>地块位于城区，周边主要为居民区、学校、消防大队和农用地，南侧约400m处存在部分生产企业</p>

<p>地块东侧、南侧道路修建中，东北侧农用地推平为空地，东侧嘉善第一人民医院建设中，南侧企业已停产，厂房拆除中，和合港小区建设中，其余无明显变化</p>

<p>2013 年 4 月</p>	<p>周边无明显变化</p>
  <p>2014 年 10 月</p>	<p>地块外东北侧瑞悦广场建设中, 东侧嘉善第一人民医院扩建中, 东南侧临江景苑居民区建设完成, 南侧生产企业全部拆除新建周边小区施工队临时宿舍</p>

<p>嘉善同欣 幼儿园建 设中</p> <p>2016 年 11 月</p>	<p>东南侧嘉善同欣幼儿园开工建设, 其余周边无明显变化</p>
  <p>四季美庐 建设中</p> <p>嘉善县第二 实验小学建 设中</p> <p>2019 年 8 月</p>	<p>地块外西南侧四季美庐居民区和嘉善县第二实验小学建设中, 其余无明显变化</p>
